赤田川水質汚濁状況調査

報 告 書

平成 29 年 11 月

木津川市
(エヌエス環境株式会社)

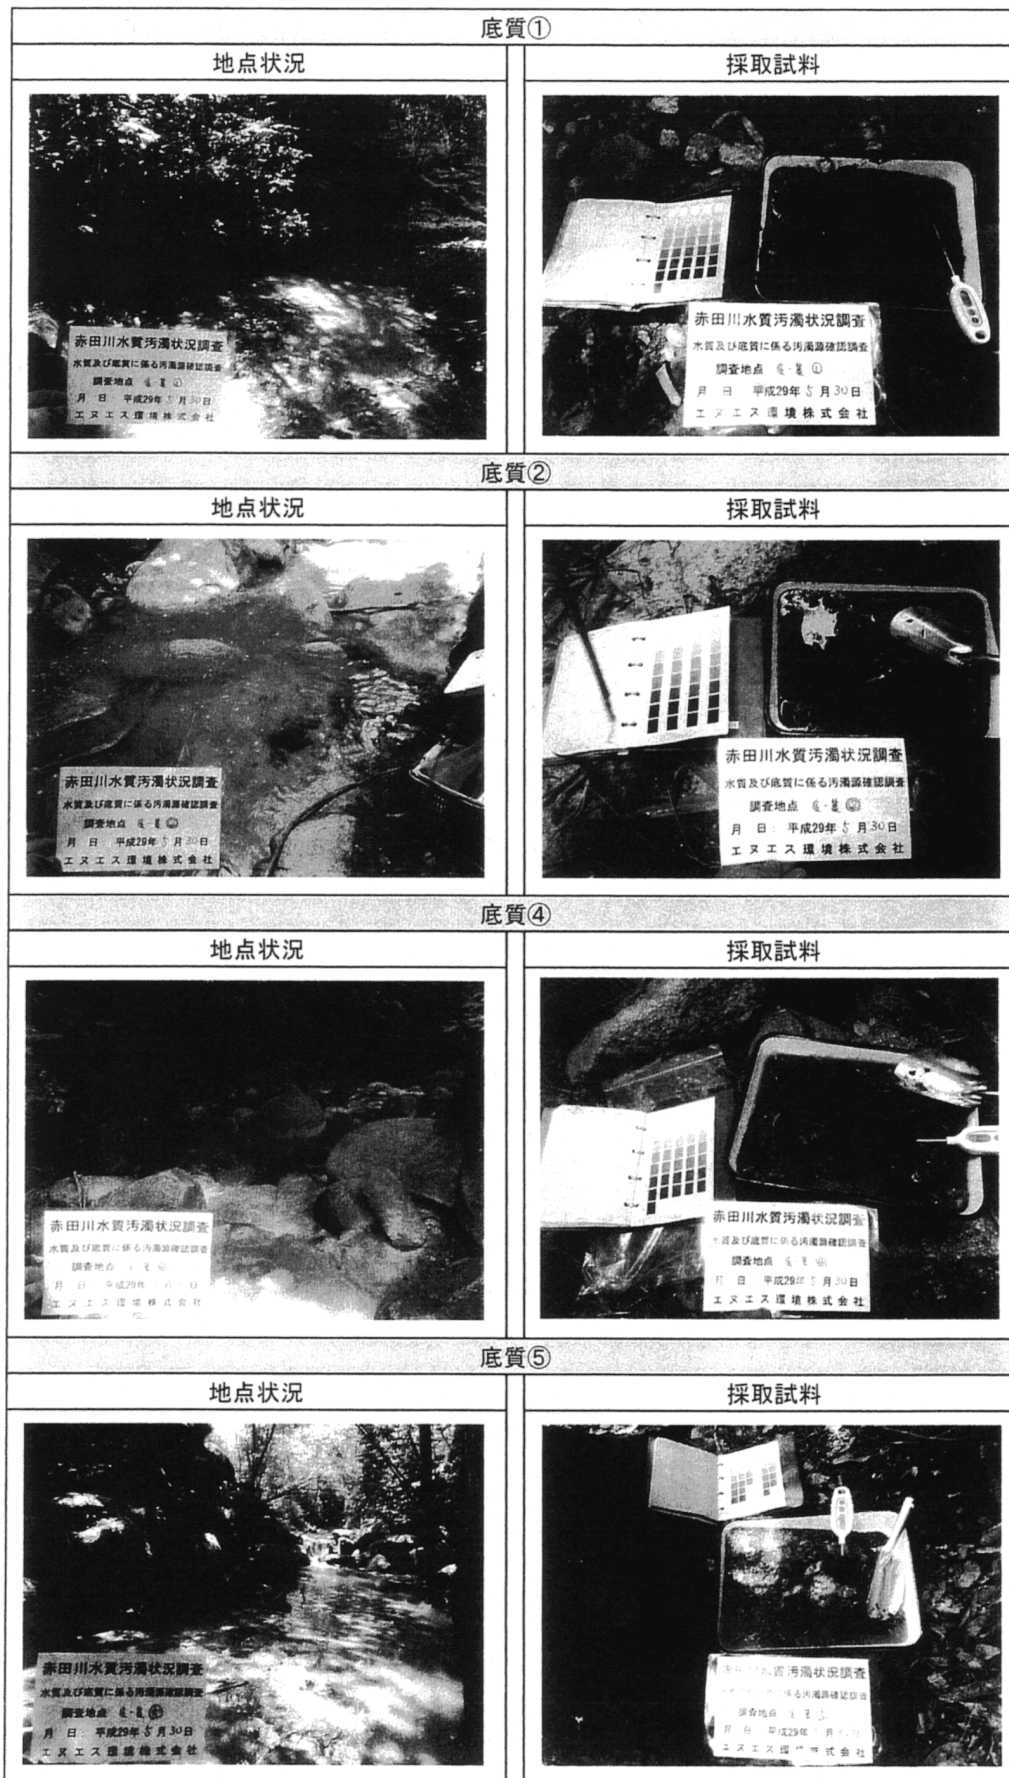
図 2-2 (1) 試料採取状況 (底質 1)

- ・底質①、②、④、⑤では、硫化水素臭が確認され、黒色を呈していた。また、採取地点周辺の岩の水没部には、ぬめりが見られた。
- ・底質⑥、奈良上流は、無臭及び植物臭であり、褐色を呈していた。また、採取地点周辺の岩には、ぬめりは見られなかった。
- ・全ての流入水に、下水臭が確認された。また、流入 2 の周辺で、麵の破片が大量に確認された（流入 2 を受けるため河川内に設置されている籠から、排水がオーバーフローしていた。（図 2-2(4)上段)）。

名称 (採取地点)	日付	時刻	天候	気温 (°C)	泥温 (°C)	色相	臭い	性状	夾雑物	特記事項
底質①	5月30日	9:40	晴	21.8	17.3	黒色 (N2/0)	硫化水素臭	砂質	植物片、葉など	周辺に木材チップの集積有
底質②	5月30日	10:05	晴	22.1	17.2	オリーブ黒色 (7.5Y3/1)	硫化水素臭	砂質	植物片	水没部の岩にぬめり
底質④	5月30日	10:35	晴	23.5	18	暗灰色 (N3/0)	硫化水素臭	砂質	木材チップ	水没部の岩にぬめり 流速が早い
底質⑤	5月30日	11:05	晴	23.8	18.1	オリーブ黒色 (7.5Y3/1)	硫化水素臭 酸味臭	砂質	底質表面が白色化	水没部の岩にぬめり 周辺に粘土状の塊あり
底質⑥	5月30日	12:05	晴	24.1	19.7	褐色 (7.5YR4/4)	無臭	砂質	特になし	周辺にぬめりなし
奈良上流	5月30日	16:05	晴	23.5	19.5	にぶい赤褐色 (5YR4/4)	植物臭	砂質	小石	周辺にぬめりなし

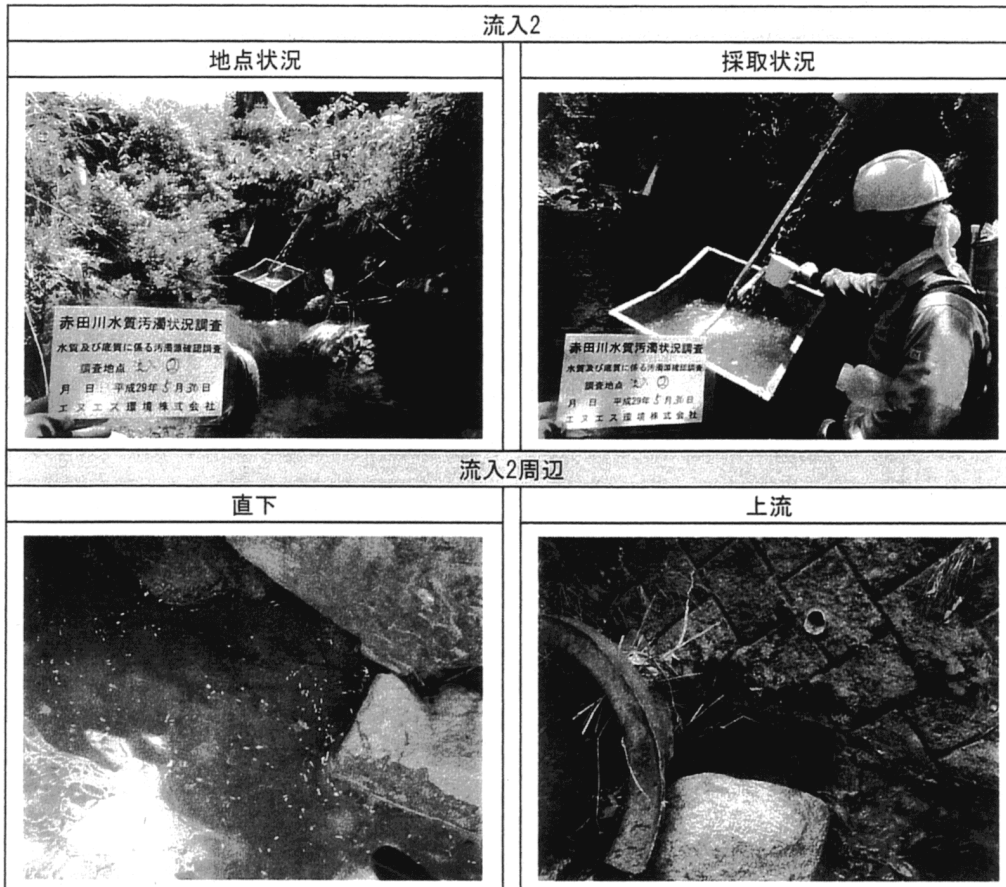
図 2-2 (4) 試料採取状況 (水質 2)

名称 (採取地点)	日付	時刻	天候	気温 (°C)	水温 (°C)	色調・濁	臭い	特記事項
流入1	5月30日	11:00	晴	22.3	22.3	灰白色濁	下水臭	上流に養豚場の排水口あり。
流入1上流	5月30日	11:30	晴	22.4	19.8	無色透明	下水臭	参考流入の上流。更に上流にも排水口が確認されたが、調査時には排水がなかった。
流入2	5月30日	11:55	晴	22.5	22.5	灰白色濁	下水臭	養豚場建物から河川内に設置された籠への排水。籠付近に麵の破片(下流で確認されたものに比べて長い)が散乱。
参考流入	5月30日	11:45	晴	22.5	21.5	黄褐色濁	下水臭	養豚場の浄化槽排水(養豚場からの依頼により、清掃中の(しばらく使われていなかった)浄化槽の排水を採水。)

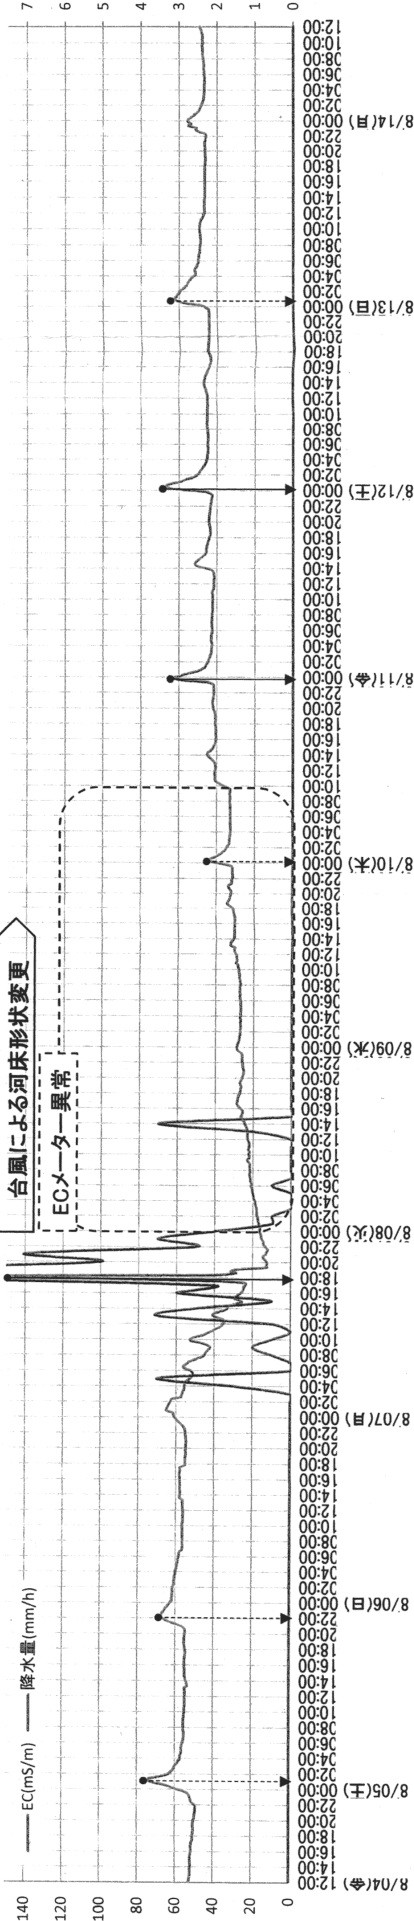
8/4(金)12:00 ~ 8/14(月)12:00

8/10の現地確認時にECメーターのセンサ一部に泥が詰まっている可能性がある(これ以降、ECのピークが下がっているが、原因が、流況の減少か、有機汚濁成分の流入量の減少かは不明。)
