赤田川北の土地境界

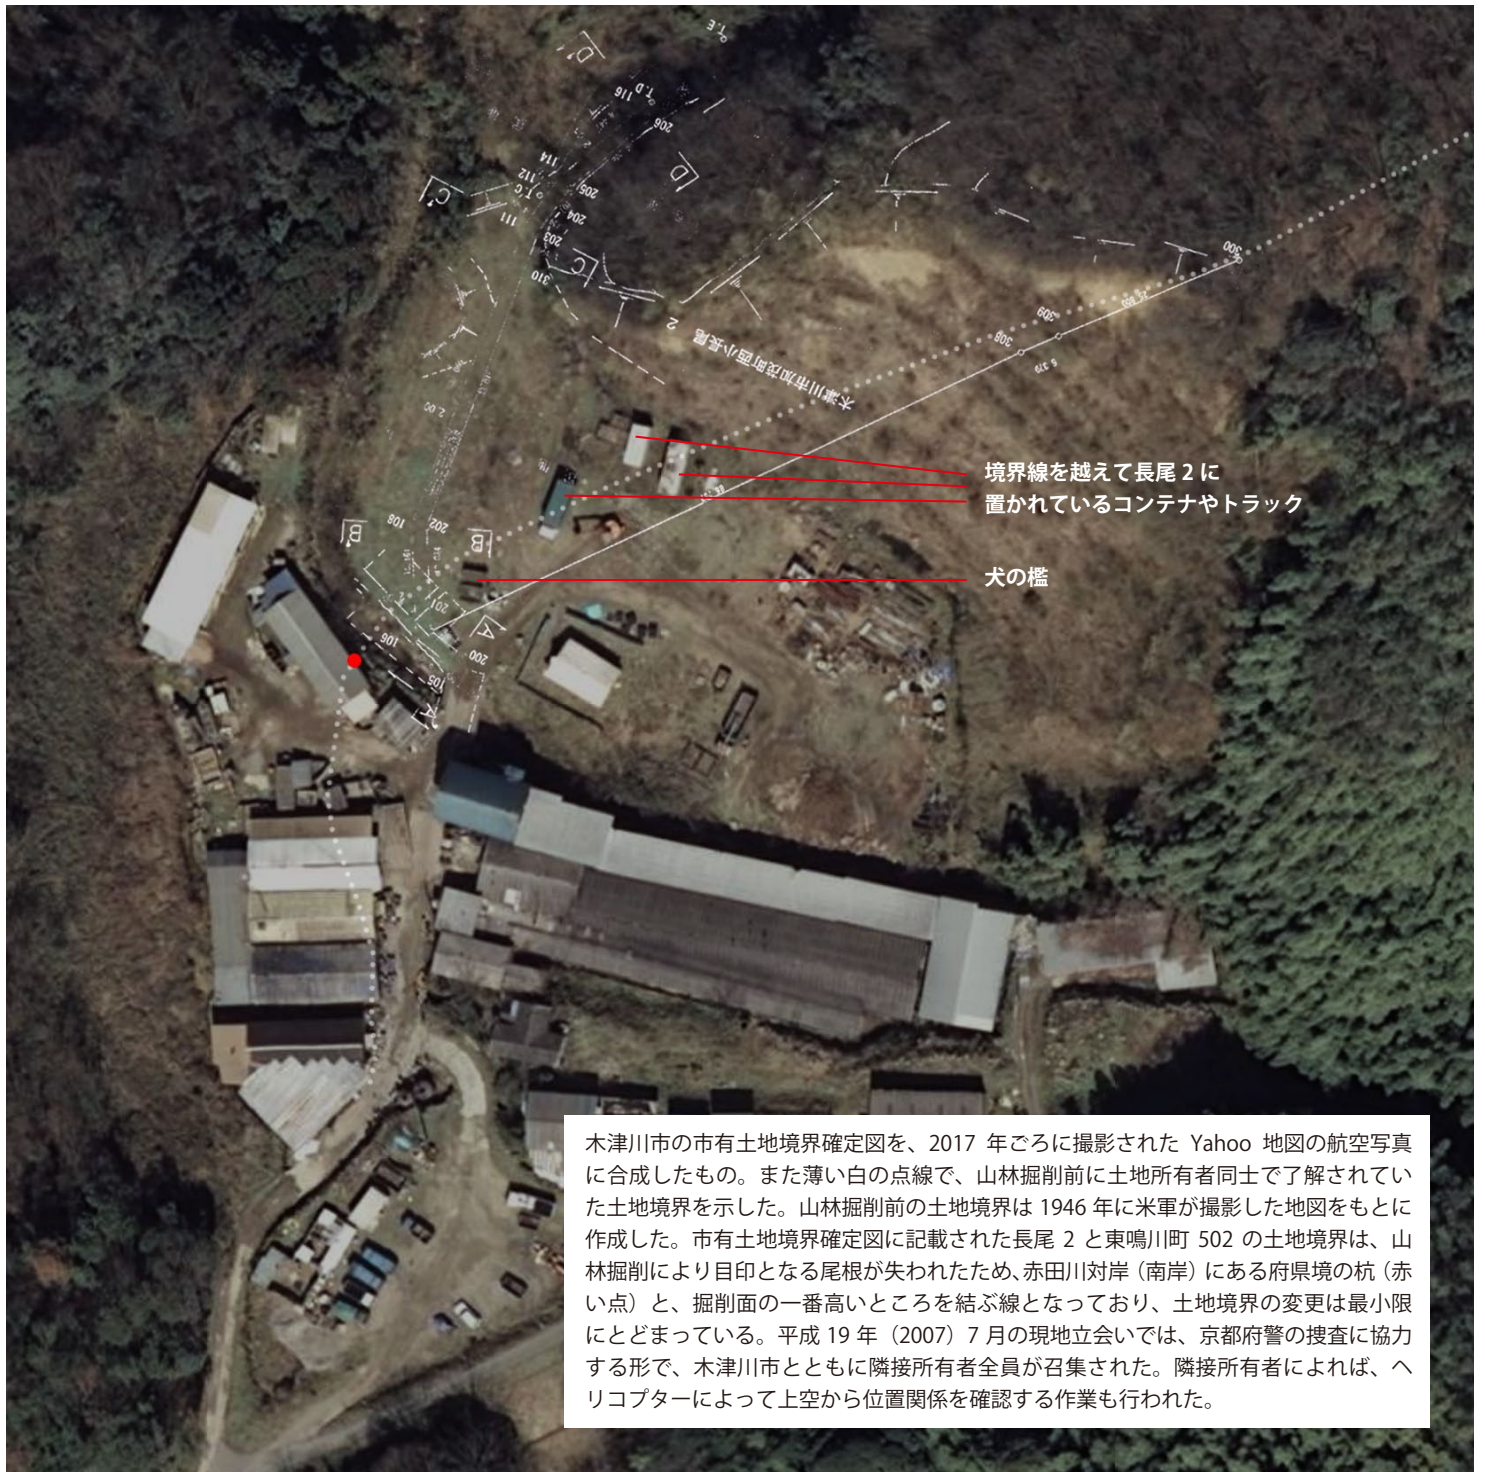
木津川市の市有土地境界確定図を、2017年ごろに撮影されたYahoo地図の航空写真に合成したもの。また薄い白の点線で、山林掘削前に土地所有者同士で了解されていた土地境界を示した。山林掘削前の土地境界は1946年に米軍が撮影した地図をもとに作成した。市有土地境界確定図に記載された長尾2と東鳴川町502の土地境界は、山林掘削により目印となる尾根が失われたため、赤田川対岸(南岸)にある府県境の杭(赤い点)と、掘削面の一番高いところを結ぶ線となっており、土地境界の変更は最小限にとどまっている。平成19年(2007)7月の現地立会いでは、京都府警の捜査に協力する形で、木津川市とともに隣接所有者全員が召集された。隣接所有者によれば、ヘリコプターによって上空から位置関係を確認する作業も行われた。

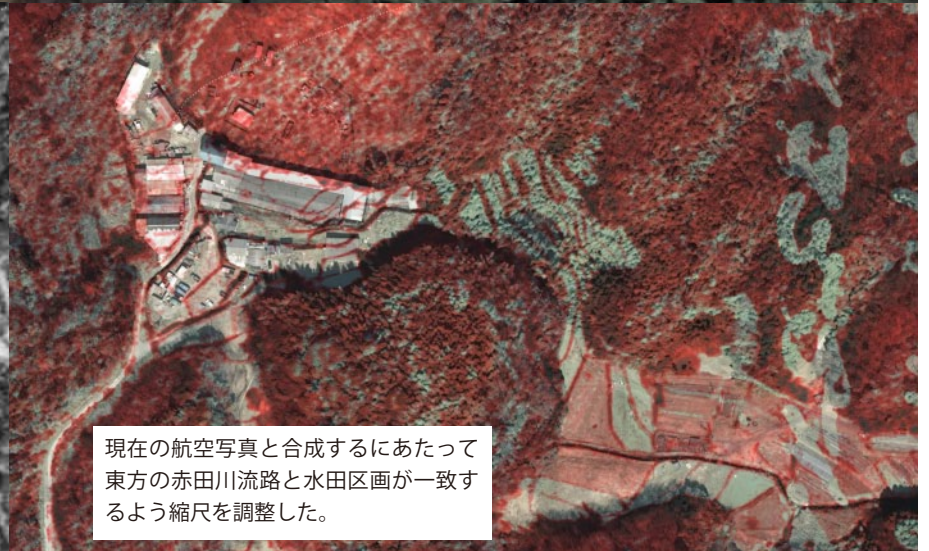
現在の航空写真と合成するにあたって
東方の赤田川流路と水田区画が一致するよう縮尺を調整した。
